「きぼう」簡易曝露実験装置 (ExHAM) 利用テーマ
「炭素質ナノ粒子の宇宙風化と星間有機物進化の実証研究」

実験供試体 EE64-III の FM 同等品を用いた真空高温晒し試験
報告書

本文書は、きぼう実験棟 簡易曝露実験装置(ExHAM)を利用した研究テーマ「炭素質ナノ粒子の宇宙風化と星間有機物進化の実証研究」のフライト準備段階において実施する実験供試体 EE64-III の FM 同等品を用いた真空高温晒し試験の実施概要および結果をまとめた物である。

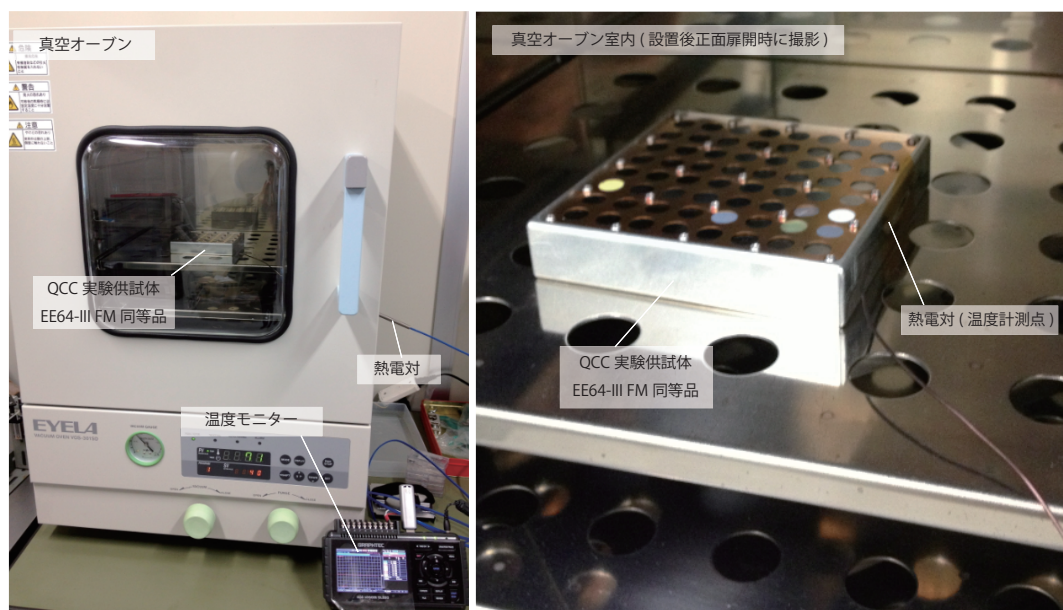
真空高温晒し試験に用いた真空オーブンおよびQCC実験供試体EE64-IIIのFM同等品の設置の様子を図1に示す。熱電対は実験供試体のホルダー枠に接するようにカプトンテープで固定し、温度モニターで実験供試体の温度の時間推移を計測した。

図1：真空高温晒し試験で用いた真空恒温槽EYELA真空オーブンVOS-301SD(左図)と真空オーブン室内にQCC実験供試体EE64-IIIの試料ホルダー外枠に熱電対を接触させた状態で設置する様子(右図)。

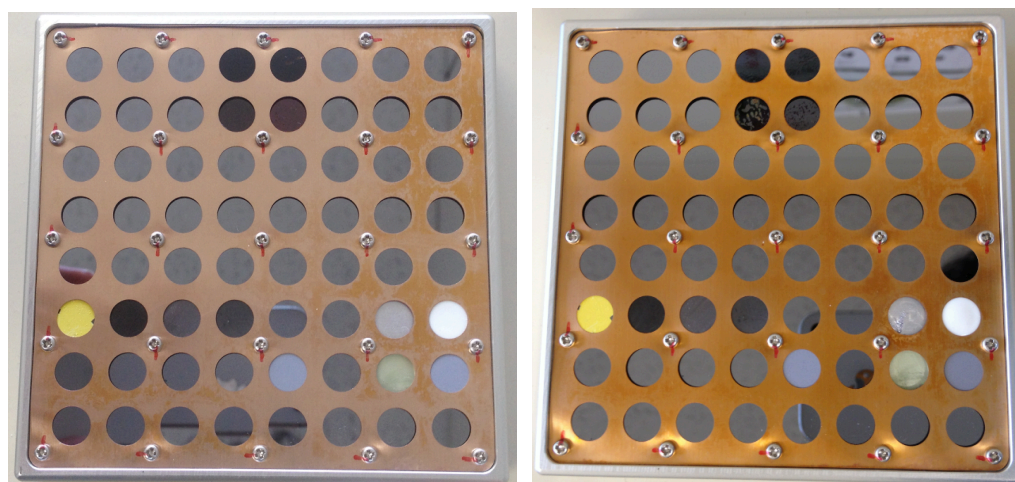
図3：高温晒し試験実行前のQCC実験供試体EE64-IIIの様子(左図)および試験後取り出した実験供試体EE64-IIIの様子(右図)。

まず、図3に見られるように、真空高温晒し試験の結果、供試体の構造に異常はないことが確認された。ネジと板バネの間に掛かるように記載した赤色のマークも高温晒し試験の前後で全く変化無く、ネジのゆるみも生じていない事が確認された。また、試料穴直径 8mm のリン青銅板バネにも破断等は見られず、またホルダーに設置した試料基板(新規材 MgF2 を含む)にも破損は全く確認されなかった。この結果、アルミ製のホルダーの試料スペースと試料基板のクリアランスが十分確保されており、本実験供試体で採用する試料の保持機構は、高温晒しに対して問題ない事が確認された。

本曝露実験の実験供試体は、機械的強度／耐久性の観点から、高温晒しに対して、使用する基板材質および試料保持機構における問題はないと結論される。
